記 録

文書番号	SCJ第23期
委員会等名	日本学術会議 総合工学委員会 原子力事故対応分科会
標題	東京電力福島第一原子力発電所において 発生した事故事象の検討（続報）
作成日	平成28年（2016年）6月3日

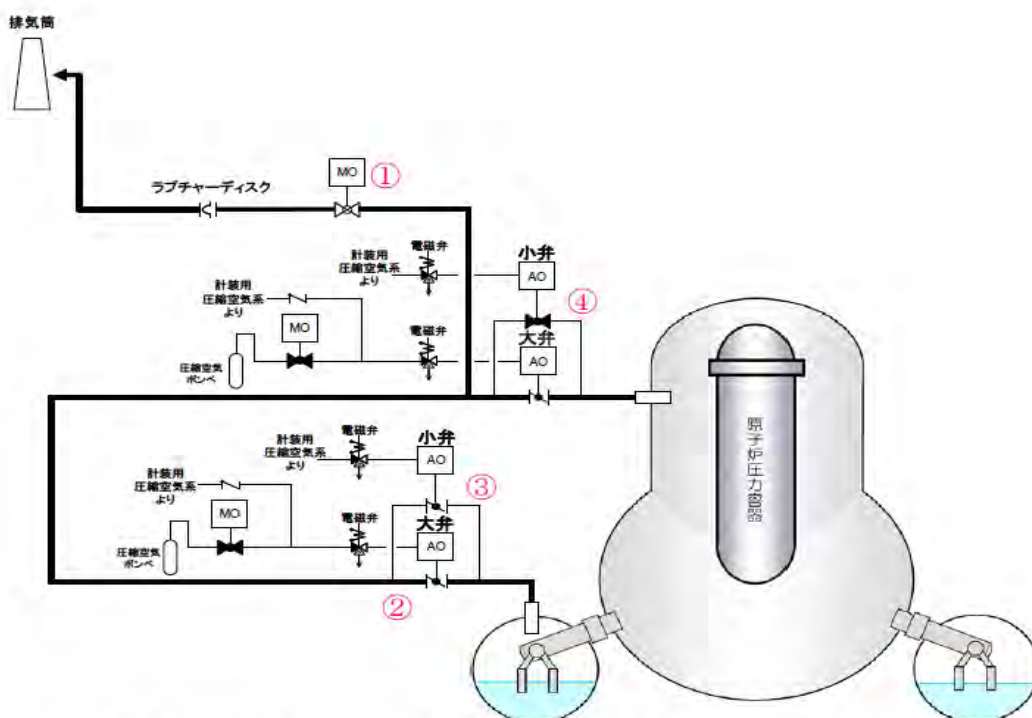
図参 3-3 格納容器ベントライン模式図

結果的にベントができなかった。ベントライン構成が完成してベント開始を待機している間に 3 号機の水素爆発の影響を受けて、一部のベント弁が閉じてしまった。最終的にラプチャーディスクが破損していないことは確認されているが、その原因が特定されておらず、ベントラインの設計に問題があった可能性がある。ベントの信頼性に係る問題であり、操作に失敗した原因の徹底した究明が期待される。

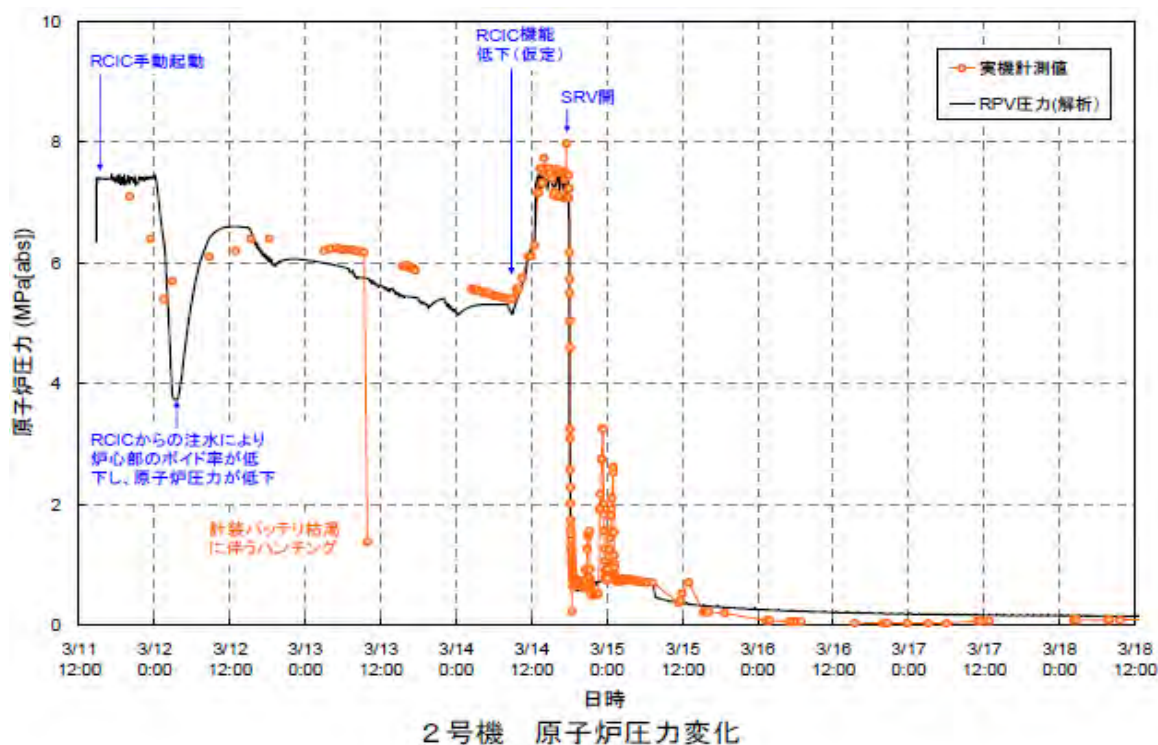
図参3-5 (a) 原子炉圧力の変化

図1 (a) (b) はそれぞれ2号機における原子炉压力容器及び格納容器の圧力の変化を示す[4, pp168, 171]。津波襲来後約70時間RCICが働いている間、压力容器は約6MPa[abs]に保持されているが、その間格納容器の圧力は徐々に上昇している。14日15時ごろ、格納容器D/W及びS/Cの圧力が同時に低下し始めている。

さらに19時03分SR弁開に成功すると直ちに压力容器圧力は急激に低下するとともに格納容器D/Wの圧力が急上昇している。このとき、S/Cの計測値が追従して急上昇を示していないのは、政府事故調が述べているように、S/Cの計測系に何らかのトラブルがあったためと考えられる。その後、「14日22時50分には0.540MPa[abs]となって、ラプチャーディスク作動圧を超えた。(中略)しかしながら、ラプチャーディスク作動圧を超えた後も、ドライウェル圧力は上昇傾向を続け、23時35分には0.740MPa[abs]に達した。」[3, p32]、さらに「D/W圧力計は15日5時45分ごろ0.740MPa[abs]、6時ごろから0.730MPa[abs]を示し、7時20分ごろまでこれが保持された」[2, p65]ことが示されている。図によれば、この時点で格納容器D/Wの圧力は急激に低下をはじめ、同日11時25分の計測値は0.155MPa[abs]を示している。したがって、東電は15日7時20分頃からD/Wからの大量の放射性物質の漏洩があったのではないかと推定を行っている。

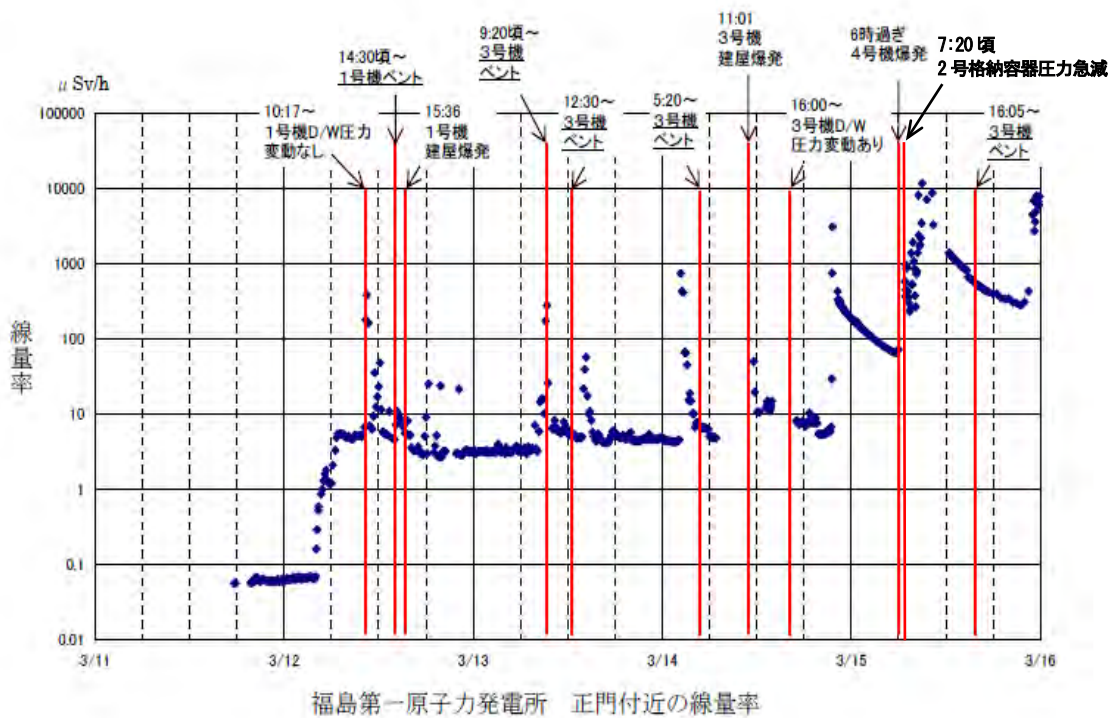
図参 3 - 6 正門付近の線量率

「福島第一原発正門付近の放射線量測定の結果、15日7時38分頃以降、同日9時ごろに測定された $11,930\mu\text{Sv/h}$ をピークに16日4時ごろまでの間、数百～数千 $\mu\text{Sv/h}$ を示しており、これには2号機からのほか、1号機や3号機由来の放射性物質が寄与している可能性もあるが、この頃、2号機の格納容器またはその周辺部に、その閉じ込め機能をさらに大きく損なうような損傷が生じ、環境に大量の放射性物質を放出した可能性が高い。また、いずれかの時期に、S/Cまたはベント管のいずれかの箇所破損が生じていた可能性も高い。

かかる損傷が生じた箇所は、S/Cまたはベント管のほか、格納容器フランジ部、電気配線貫通部、人の出入り用のエアロック、機器搬入用のハッチ等の気密性確保に用いられるフランジガスケットやエポキシ樹脂といったシール材が高温で劣化して生じた可能性等、種々の可能性が考えられるが、現時点では現場確認ができないため、損傷箇所の特定は困難である。

正門付近の放射線線量率の変化を図2に示す[4, p269]。これによれば、上記政府事故調の報告でも述べられているように、15日9時ごろに測定された $11,930\mu\text{Sv/h}$ をピークに16日4時ごろまでの間、数百～数千 $\mu\text{Sv/h}$ を示しており、これは主として2号機由来のものと考えられている。

したがって、今後、国及び事業者において、現場確認が可能となった段階で、損傷箇所を特定の上、その損傷原因や損傷時期を検証することが望まれる。」

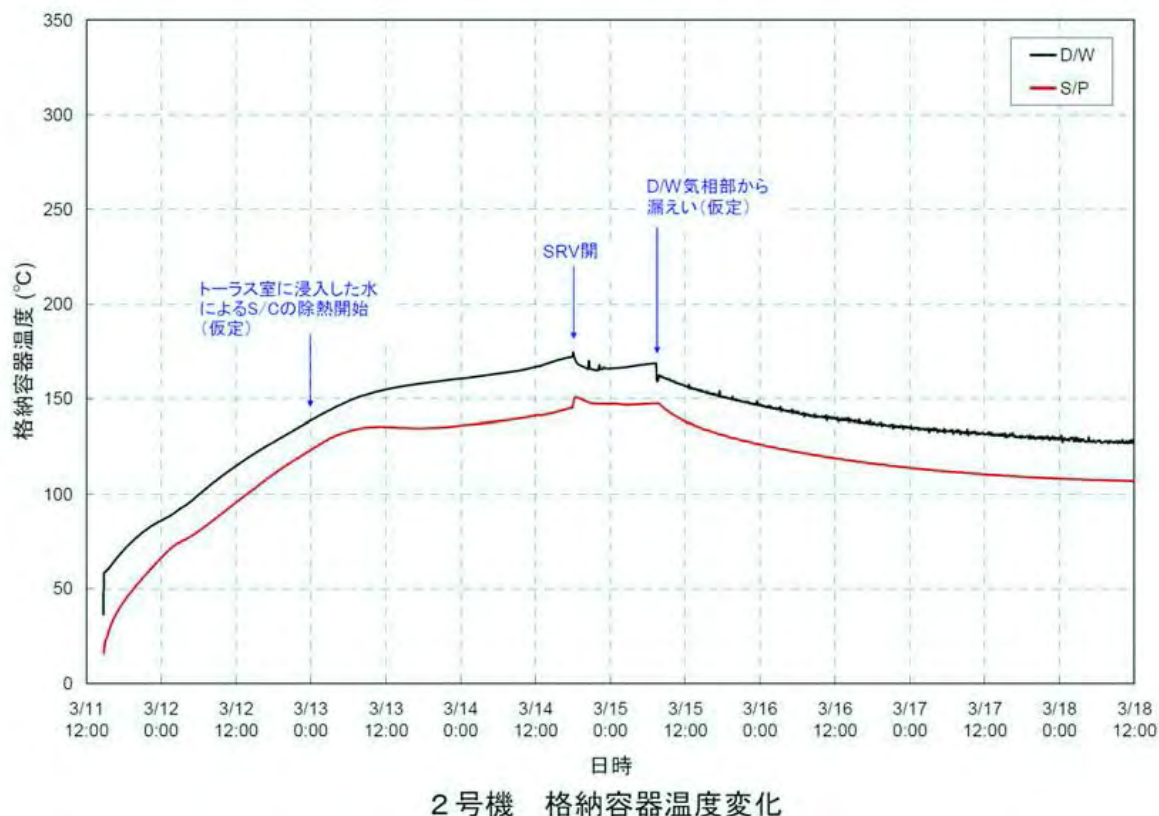
図参 4-1 2号機格納容器温度変化

格納容器の温度の推移については、以下の図が東電事故調報告書（p171）に示されておりますが、これはトーラス室に津波が浸水してそれによりトーラス室が冷却されたことを仮定してシミュレーションにより求めたデータであると理解しております。圧力容器及び格納容器の温度の推移に関する生の計測値があればお示しください

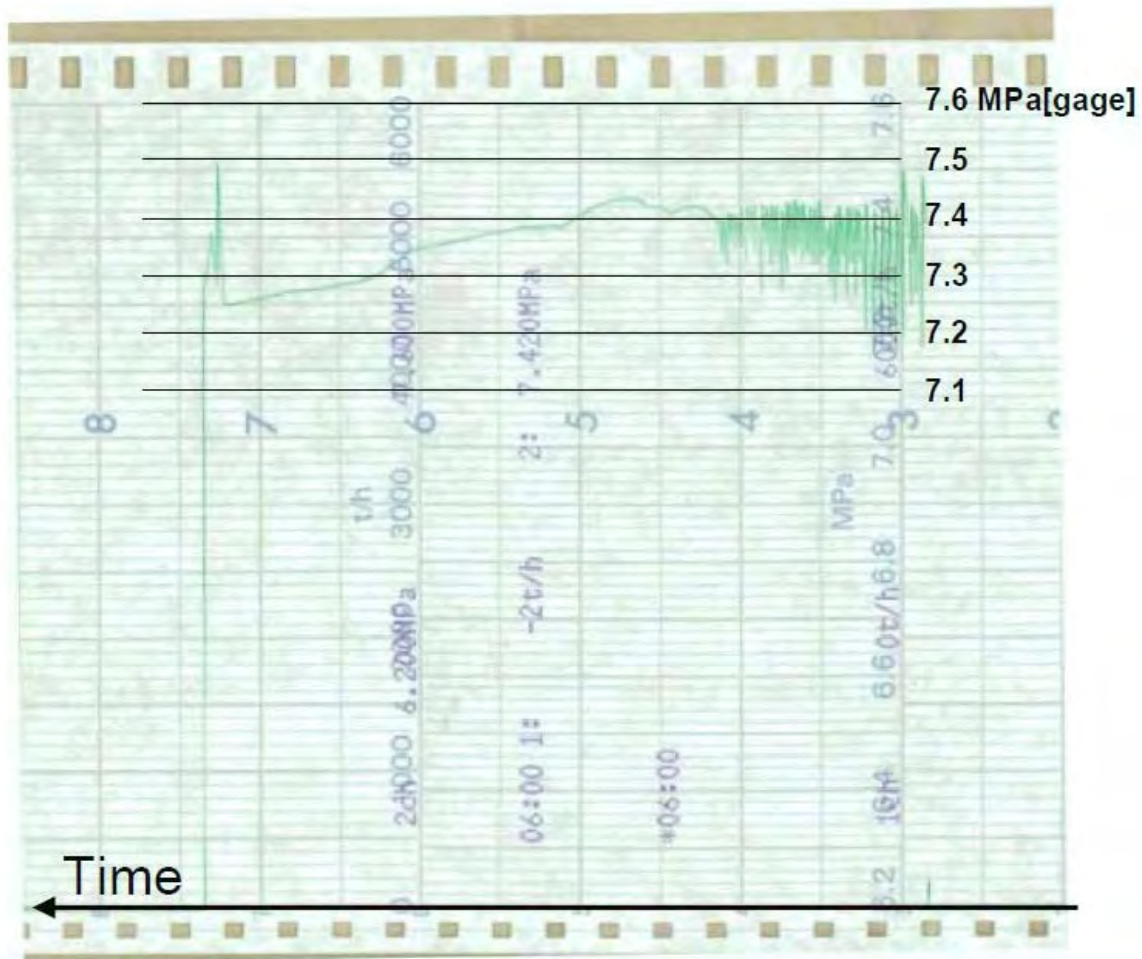
図参4-2 原子炉圧力チャート（狭帯域）

そのため、1号機と同様に高圧状態での漏えいが発生する可能性のある状態になっていましたが、図2に示すストリップチャートの原子炉圧力の測定値からは、大きな漏えいが発生していないと評価しています。また、政府事故調では、減圧そのものが原子炉冷却材圧力バウンダリの破損であると推定していますが、当社は前述の評価（添付資料3号機-3）にて、自動減圧系の作動による減圧である可能性が高いと推定しており、原子炉冷却材圧力バウンダリの破損に伴う減圧ではないと考えております。

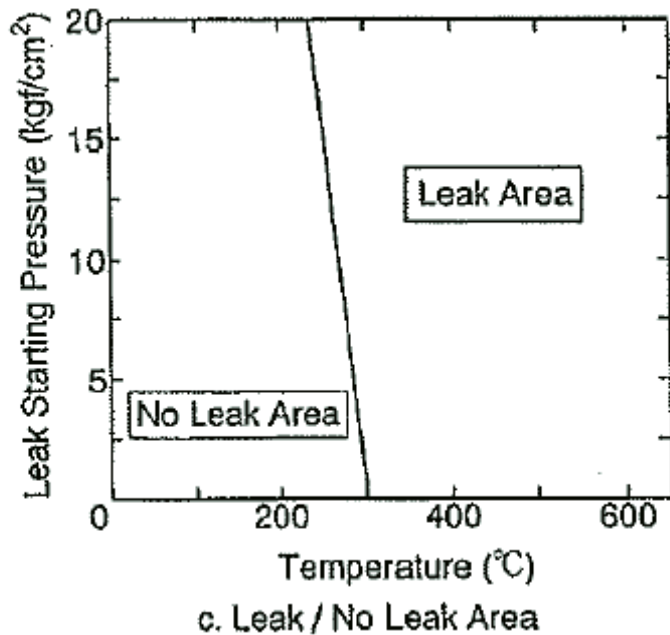
図参4-3 シリコンゴムの耐熱温度と圧力の関係²

継手のシール部は、具体的にはトップヘッドフランジ，機器ハッチ，エアロックが考えられるが、いずれもシリコン製Oリングが使用されています。そのシリコンゴムの耐熱温度を示すデータは図3の通りであり、過去の研究で、格納容器フランジ部を模擬した小型モデル装置を用いて圧力と耐熱温度の関係を示しています。シール部が加圧されるほど耐熱温度が低下する傾向であり、圧力が20kgf/cm²以下の範囲においては耐熱温度は225℃～300℃程度であることを示しています。

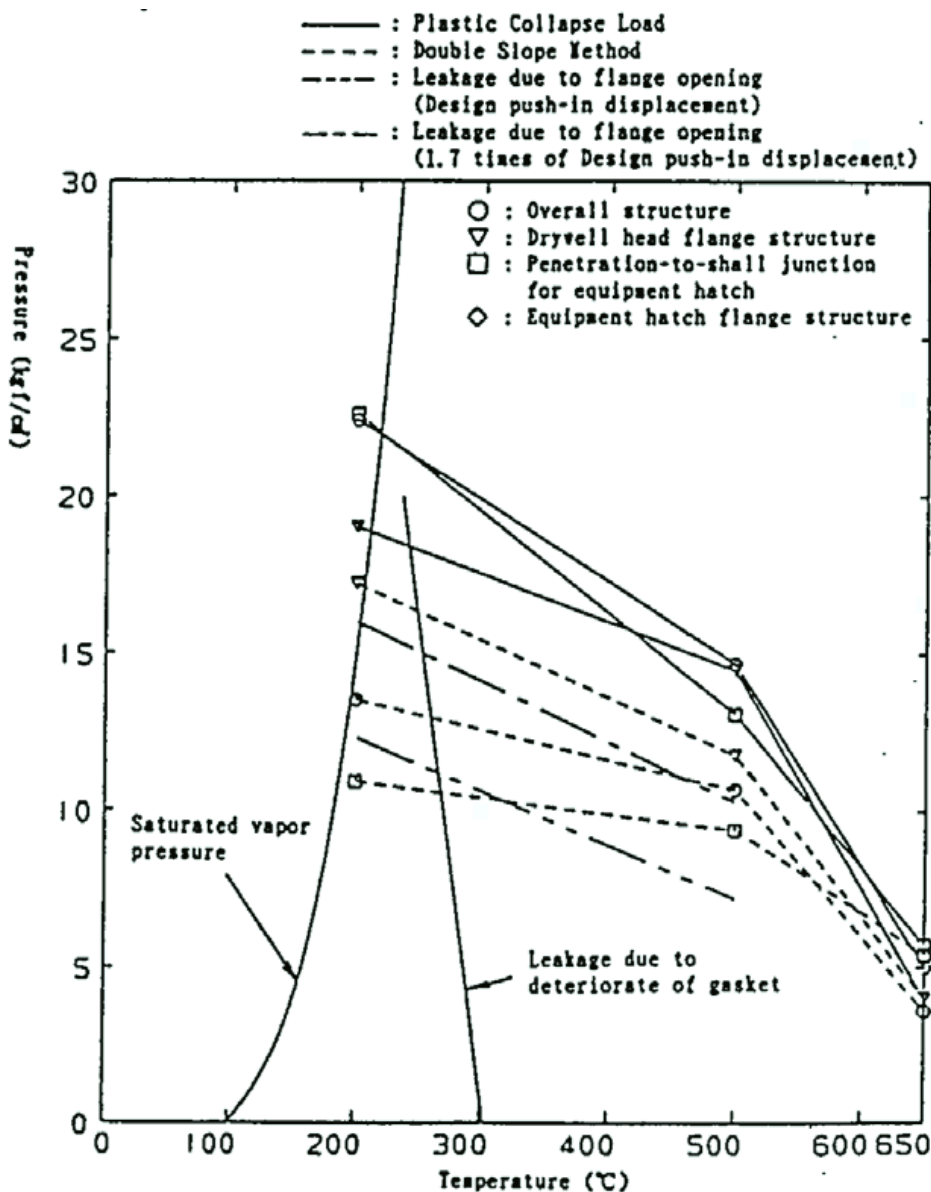
図参 4 - 5⁴

とに説明します。MARK-I 改型の重大事故時における格納容器耐性を表す線図を図5, 図6に示します。図5 は, 格納容器過温・過圧状態で格納容器耐性に影響が出てくると考えられるトップヘッドフランジ, ハッチ部の強度・開口・シール材等について試験・解析評価を行い限界を示した線図を載せたものです。図6 は, 図5 をもとに格納容器の耐性を判りやすく示した図になります。図6 で示す②の範囲の格納容器温度, 圧力であれば格納容器に漏洩・破損が発生している可能性が少ないと考えられる範囲です。②の領域から, 当社としては少なくとも温度200℃, 最高使用圧力の2倍程度の温度・圧力であれば格納容器の耐性として確保できる範囲と考えております。

福島第一原子力発電所の事故では, 格納容器からの漏えいは, 圧力よりも格納容器温度が主要因としてシール性能を喪失した可能性が高いと考えております。

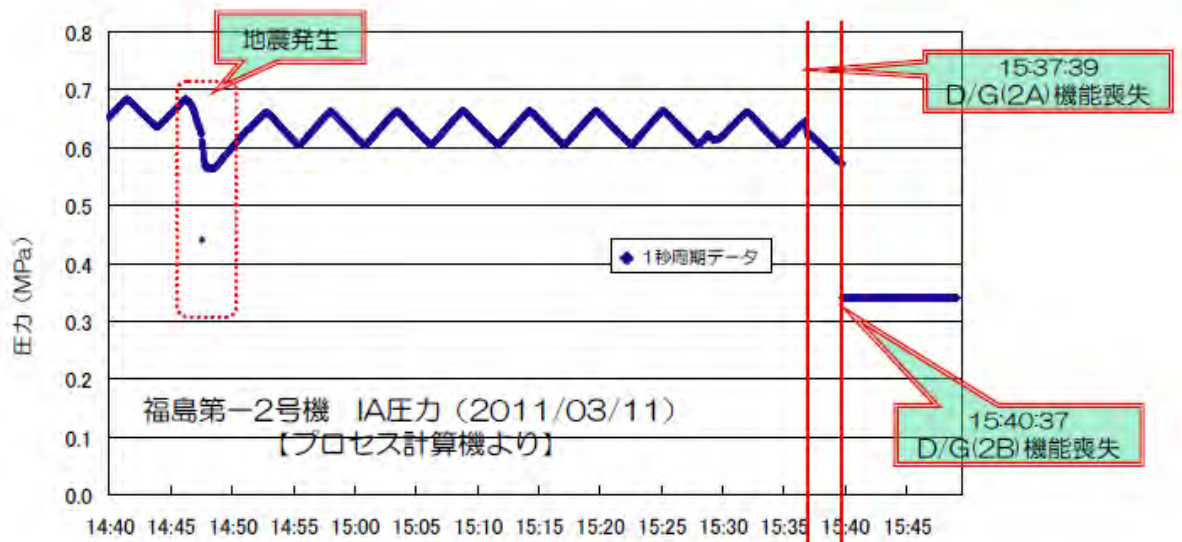
図参4-7 IA系統の圧力変化

なお、以下のグラフに示すとおり、記録の残っていた2号機では、地震後の外部電源喪失に伴い一時的にコンプレッサが停止した影響が確認できます。その後D/Gの起動に伴い自動起動し、全電源喪失までの間、機能維持していることがわかります。
