記 録

文書番号	S C J 第 2 2 期-260930-22651100-053
委員会等名	日本学術会議 総合工学委員会 原子力事故対応分科会
標題	東京電力福島第一原子力発電所1号機において 発生した事故事象の検討
作成日	平成26年(2014年)9月30日

日本学術会議総合工学委員会原子力事故対応分科会

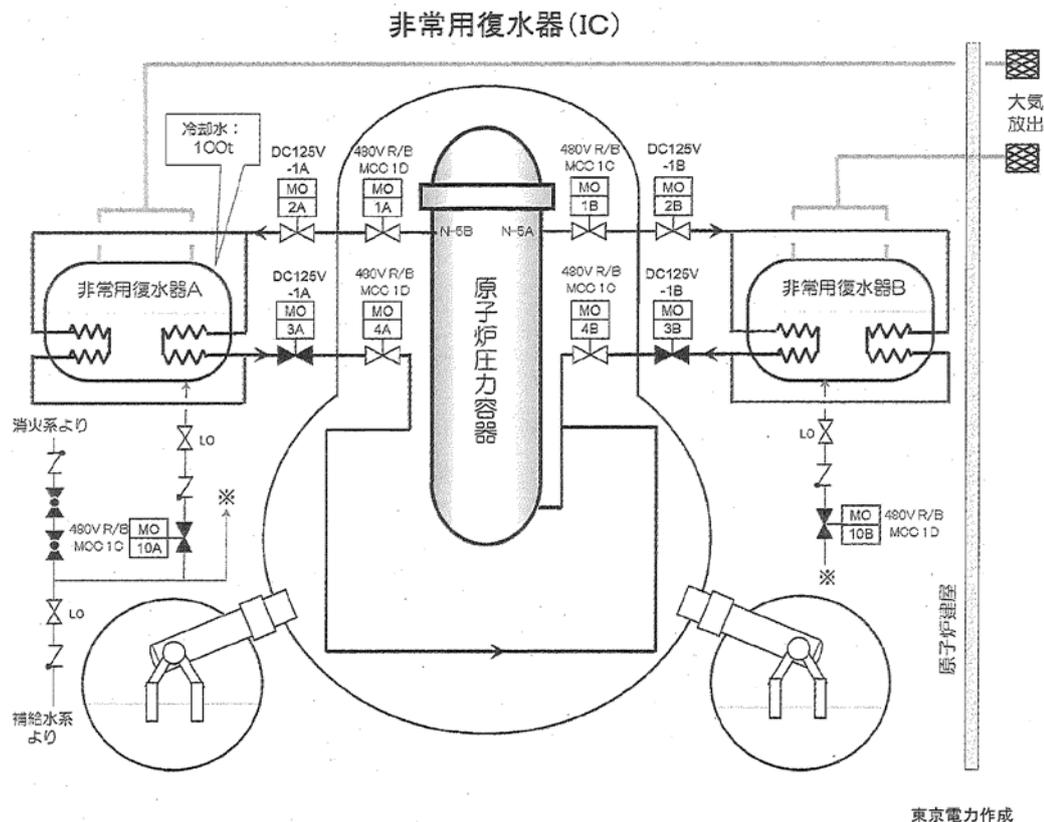
図1 非常用復水器 (IC)

- ① ICの機能を大きく損なうような地震動荷重による重要な配管破断はなかったものと推測される。
- ② フェールセーフ設計であったために全電源喪失時にIC配管のバルブが全閉に近い状態になった。これが津波襲来直後からICが作動しなかった理由である。
- ③ ICが2～6号機に設置されていた隔離時冷却系(RCIC^{††})と同様にフェイルアズイズになるように設計されていて、これが作動していれば、炉心溶融に至る時間を8～10時間遅らせることができた可能性がある。
- ④ 発電所対策本部はICが作動していなかったことに長時間気が付かなかった。ICが作動していないことに早く気が付けば、消防車使用による冷却対策をもっと早く実行に移すことができた。
- ⑤ 上記のいずれかが実施されたとしても、1号機の炉心溶融から水素爆発[†]に至るプロセスを未然に防げたかどうかはわからない。炉心溶融は防げなかったとしても、水素爆発[†]が未然に防げていれば、そのあとの2、3号機の炉心溶融および3、4号機の水素爆発[†]、あるいは2号機における大量の放射性物質の環境への放出を未

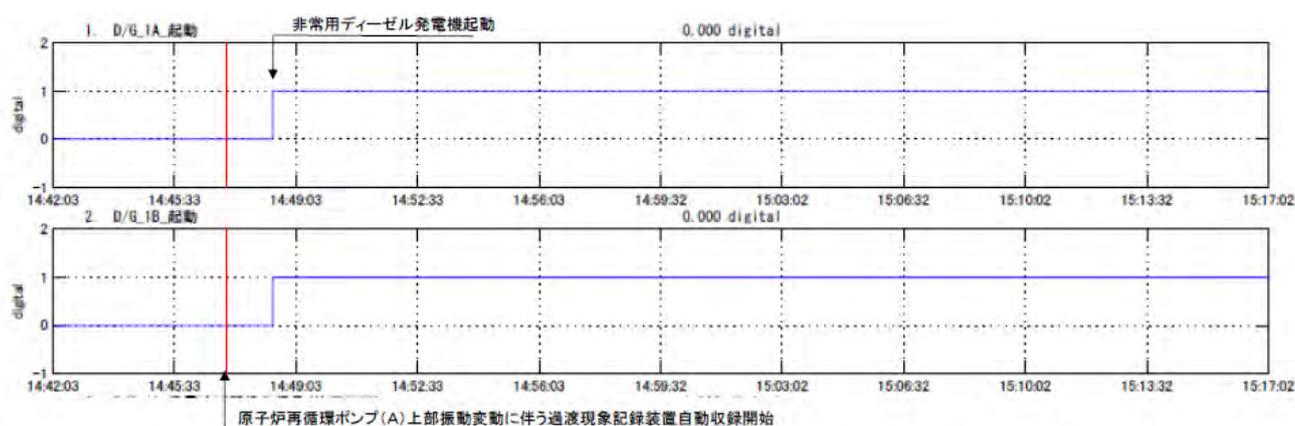
① 東京電力事故調査報告書添付 6-1(3)(2/2)の図

上図より、記録開始後 15 時 02 分で終了していることがわかる。

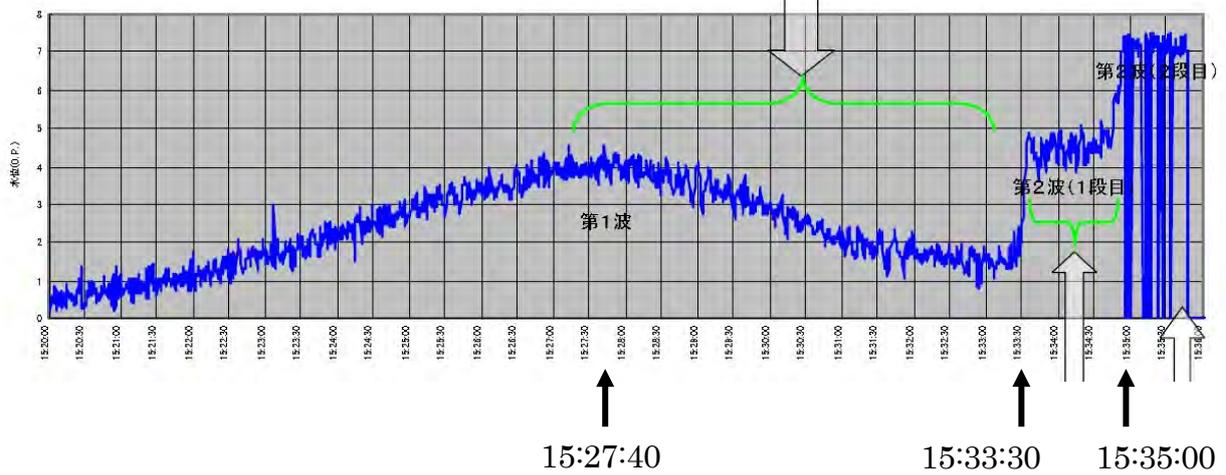
図参 4-2. 波高計の津波データ (③資料より)

最大波高が 15 時 35 分開始であることが確認できる。

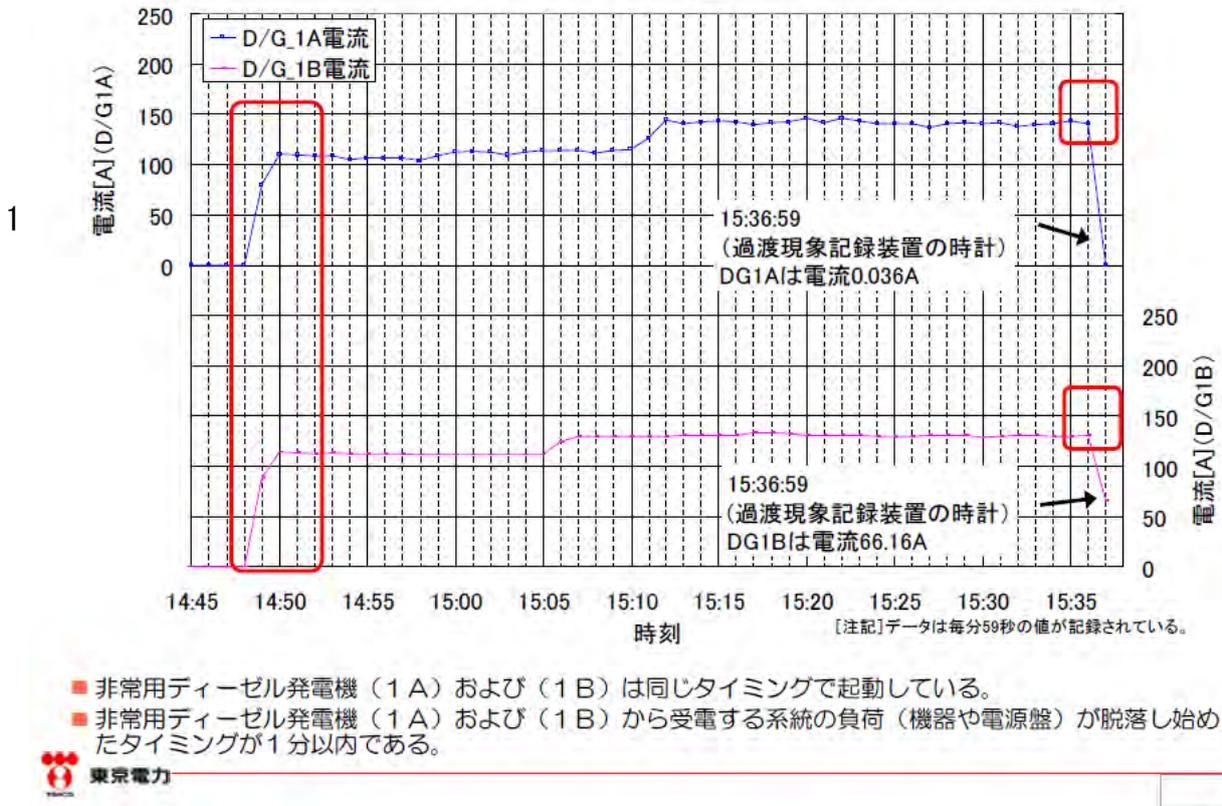
図参 4-8. 1号機非常用発電機電流喪失の記録 (①資料より)

- 1号機M/C^{††}(1C) : 15:35:59～15:36:59 の間に停止 ([14]②)
- 1号機M/C^{††}(1D) : 15:35:59～15:36:59 の間に劣化開始 ([14]②)
- 1号機非常用発電機 A, B : 15:36:59以降に停止 ([14]②)
- 1号機非常用発電機 A, B : 15:37に停止 ([15])
- 2号機非常用発電機 A : 15:37:40 ([14]②)
- 2号機M/C^{††}(2C) : 15:37:42 ([14]②)
- 2号機M/C^{††}(2D) : 15:40:39 ([14]②)
- 2号機全交流電源喪失 : 15:41 ([15])
- 3号機全交流電源喪失 : 15:38 ([15])
- 4号機全交流電源喪失 : 15:38 ([15])
