記 録

文書番号	SCJ第23期
委員会等名	日本学術会議 総合工学委員会 原子力事故対応分科会
標題	東京電力福島第一原子力発電所において 発生した事故事象の検討（続報）
作成日	平成28年（2016年）6月3日

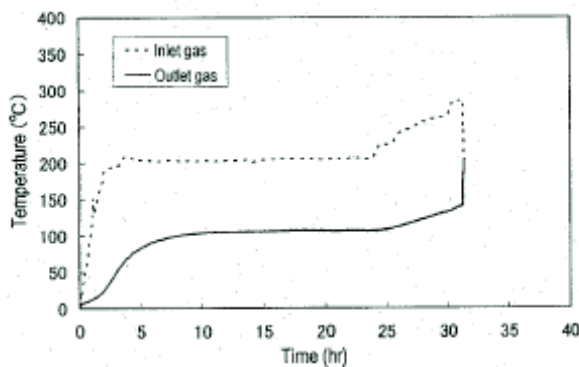
図参4-4 電気配線貫通部の評価結果 (NUPEC 評価結果) ³

その後、事故が深刻化するに従って、格納容器圧力は上昇しますが、15日の午前中になって格納容器圧力は低下に転じています。この時点でブローアウトパネルから蒸気が放出されていることが観測されていること、その後の調査により、格納容器の5階オペフロのシールドプラグ付近（この真下にPCVトップヘッドフランジあり）から蒸気が出ていることが確認されたことから、PCVトップヘッドフランジが主要な漏えい経路であると推定していますが、それ以外の漏えいの可能性を否定するものではありません。
