記 録

文書番号	S C J 第 2 2 期-260930-22651100-053
委員会等名	日本学術会議 総合工学委員会 原子力事故対応分科会
標題	東京電力福島第一原子力発電所1号機において 発生した事故事象の検討
作成日	平成26年(2014年)9月30日

日本学術会議総合工学委員会原子力事故対応分科会

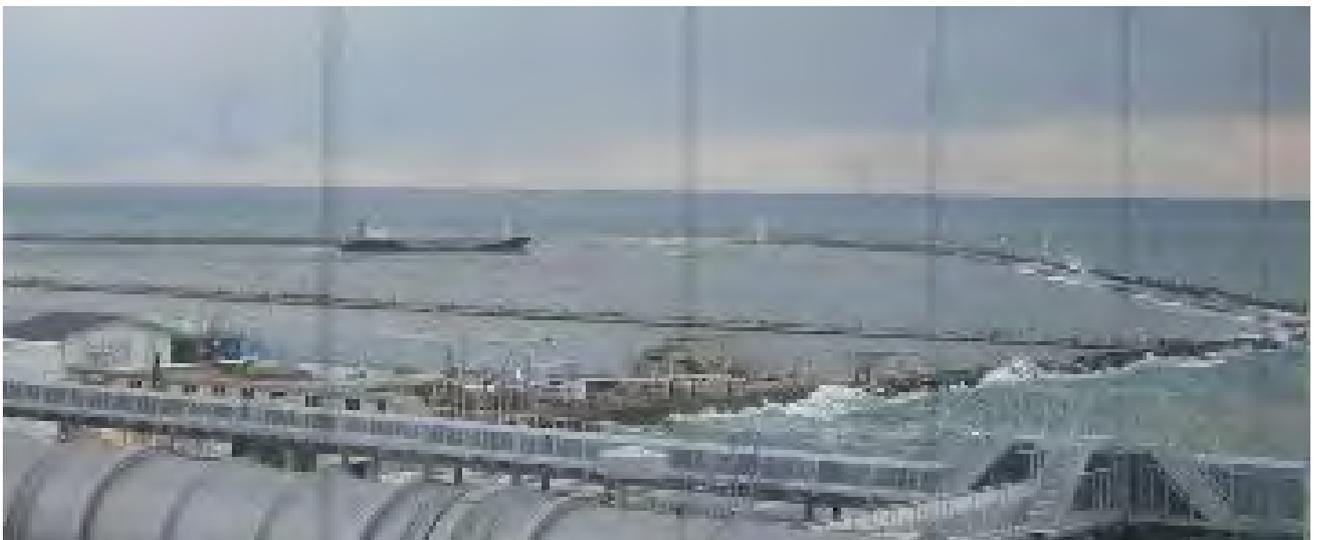
図参 4-3. 写真 2 (東電が撮影した 44 枚の一連の写真の第 2 番目、②資料より拡大)

図参 4-3, 4, 5 に津波の写真を示す。写真 2 では南防波堤屈曲部高さ (5.5m) 近くまで水面が上昇していることがわかる。ちなみに第一波の波高は 4.5m である。写真 5 は写真 2 より 4 分 26 秒後であるが南防波堤屈曲部および手前の南防波堤のところでは水面が大きく低下していることが見て取れる。写真 2 から写真 5 は第一波の水位減少局面であることがわかる。更に 1 分 20 秒後に手前の堤防側面の水位は低下したまま南防波堤屈曲部付近で堤防高さを超える津波が押し寄せている。これは第二波第 1 段目の到達と判断できる。

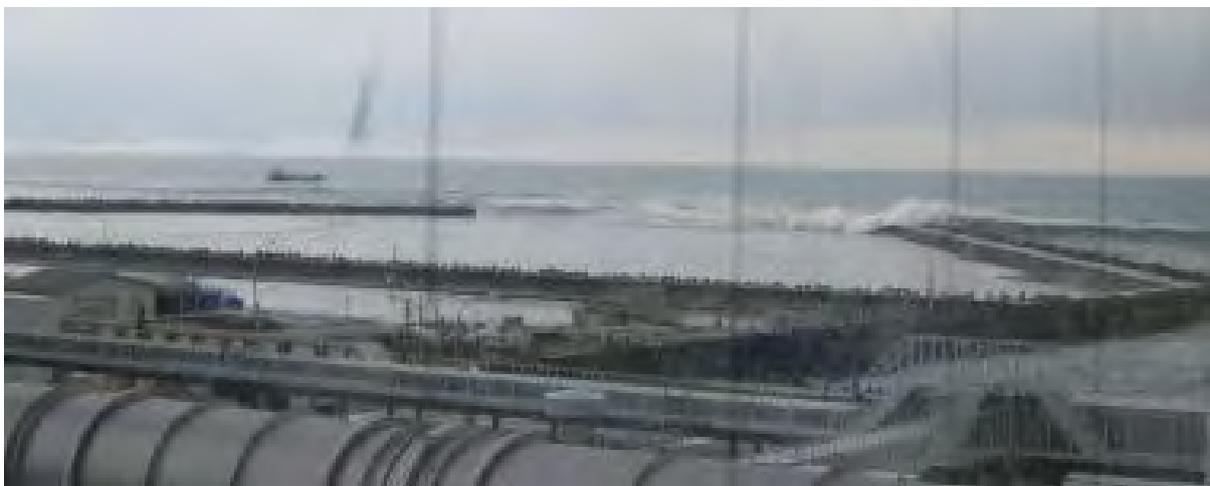
図参4-6. 写真8 (最初に白波が立った瞬間、写真2より5分46秒後)

本分科会は東電撮影の写真を拡大[14]②し、沖合1.5kmの位置における波高計記録[14]③の波形と比較検討して、写真8*が第2波第1段目が南防波堤に到達した時点と判断し、津波伝播速度から、津波が1号機非常用発電機周辺に到達したのは15時36分47秒前後であると推定する。

レーション解析もある[14]④。この場合第一波最大水位と第二波第1段目の間隔は約1分50秒増加する。その結果、第一波の影響による最高水位は写真1（写真8の6分20秒前）以前であると考えられる。第二波第1段目の波高は5m弱で第一波と大差ないが、段階状の波であり水深が浅くなり波高が高くなるとともに波頭の崩れが発生している。写真8の白波を第二波第2段目とするとこれの1分30秒前（写真5がこれに近い）に写真2と同等以上の水位上昇が存在していなくてはならないが、これは認められない。

以上のことから写真8の絶対時刻は15時34分39秒と推定できる。

これに対して、元国会事故調協力調査員の伊東弁護士は、岸からの反射波を考慮した「重複波」を考えず、写真8を第二波2段目として津波到達時刻を算出している[14]⑤、⑥。写真8を第二波2段目（15時36分15秒）とすると写真5近辺が第1段目となるが、前述の様に水位上昇量が写真2に及ばない。また写真8以降写真15までの1分22秒間、防波堤の一部が見える状態が続いていて、第2段目の大きな津波が到達した状況とは言い難い。写真16から写真18までの22秒間で、4号機周辺がみるみる水没する状況が見られ、この時点で第2段目が来たと判断するのが妥当と考える。従って伊東弁護士の写真の解釈では説明しきれない事象があると判定した。

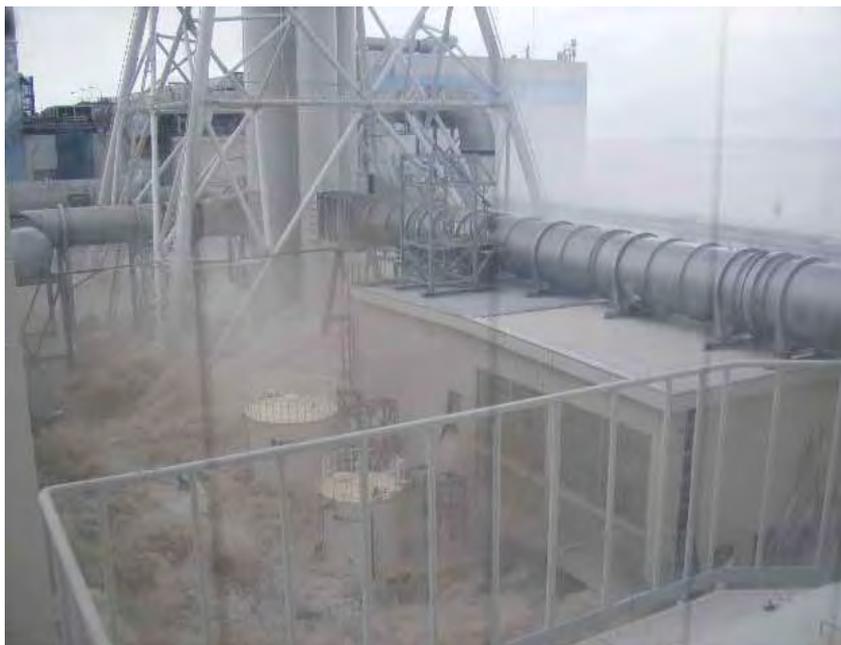
図参4-7. 写真17: 4号機周辺水没時 (写真8より1分50秒後)

図参4-7に4号機周辺が水没した時点の写真を示す。写真8から1分50秒後であるので、4号機に津波が到達したのは15時36分29秒と推定できる。
