同時多発火災リスク評価手法の研究

Research on the fire risk assessment for multiple and simultaneous fires

Nobuo MITOMO, Tadatsugi OKAZAKI and Takeshi MATSUOKA

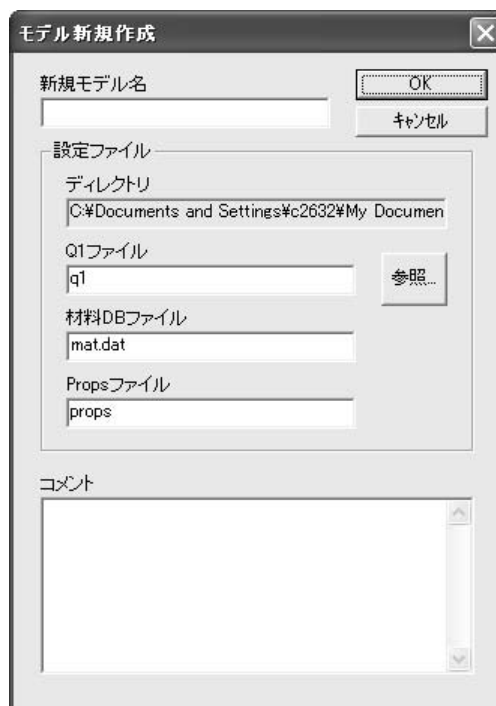
図-3.2 「モデル新規作成」画面

- ① 解析コードを起動すると、図-3.2 に示す「モデル新規作成」画面が表示される。この画面において、新規モデル名を入力し、Q1 ファイルを選択する。なお、材料 DB ファイル(mat.dat)および Props ファイル(props)については、Q1 ファイルと同じディレクトリにあるファイルが読み込まれる。
- ② Q1 ファイルから、機器レイアウトが読み込まれ、図-3.3 に示すような図が表示される。
- ③ コンポーネント情報と耐力・応答データの関連付けを行う。図-3.4 に示すように、左側のリストを選択し、コンポーネントを選択した状態で

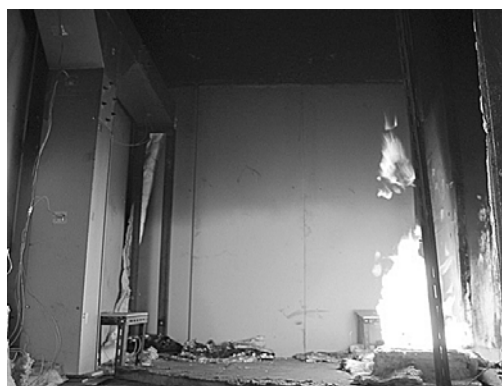
図-4.21 火災実験の様子

実験の様子を図-4.21に、また得られた結果の例として、ケーブルトレイ中央部に配置されたケーブルの、入り口側、中央、壁側の3点の温度変化を図-4.22の中で実線で示す。この図より、壁付近のケーブル近傍では実験開始30分後には200K程度上昇していることがわかる。また、ここに示してはいないが室内温度は500K程度上昇した。ケーブルについては、発火源が一番遠い壁際の場合でさえ、実験開始後25分の段階で電圧の変化（断線）が発生した。ケーブルトレイ脇に発火源を設置した実験後のケーブルの状態は、被覆が熔け中の殆ど全てのケーブルが短絡していた。CPUについては、全ての実験の中でケーブルトレイ脇に発火源が置かれた場合のみ、発火源が一番近いCPUが損傷した(表-4.1)¹⁴⁾。
